## О ТЕХНИЧЕСКОМ СОСТОЯНИИ МОСТОВ БЕЛОМОРСКО-БАЛТИЙСКОГО КАНАЛА

### Автодорожный разводной мост шлюза №2

В ноябре 2011 года при совместном участии специалистов ООО «НПП ДНК» и сотрудников кафедры мостов и тоннелей СПбГАСУ было проведено обследование технического состояния поворотного моста шлюза №2.

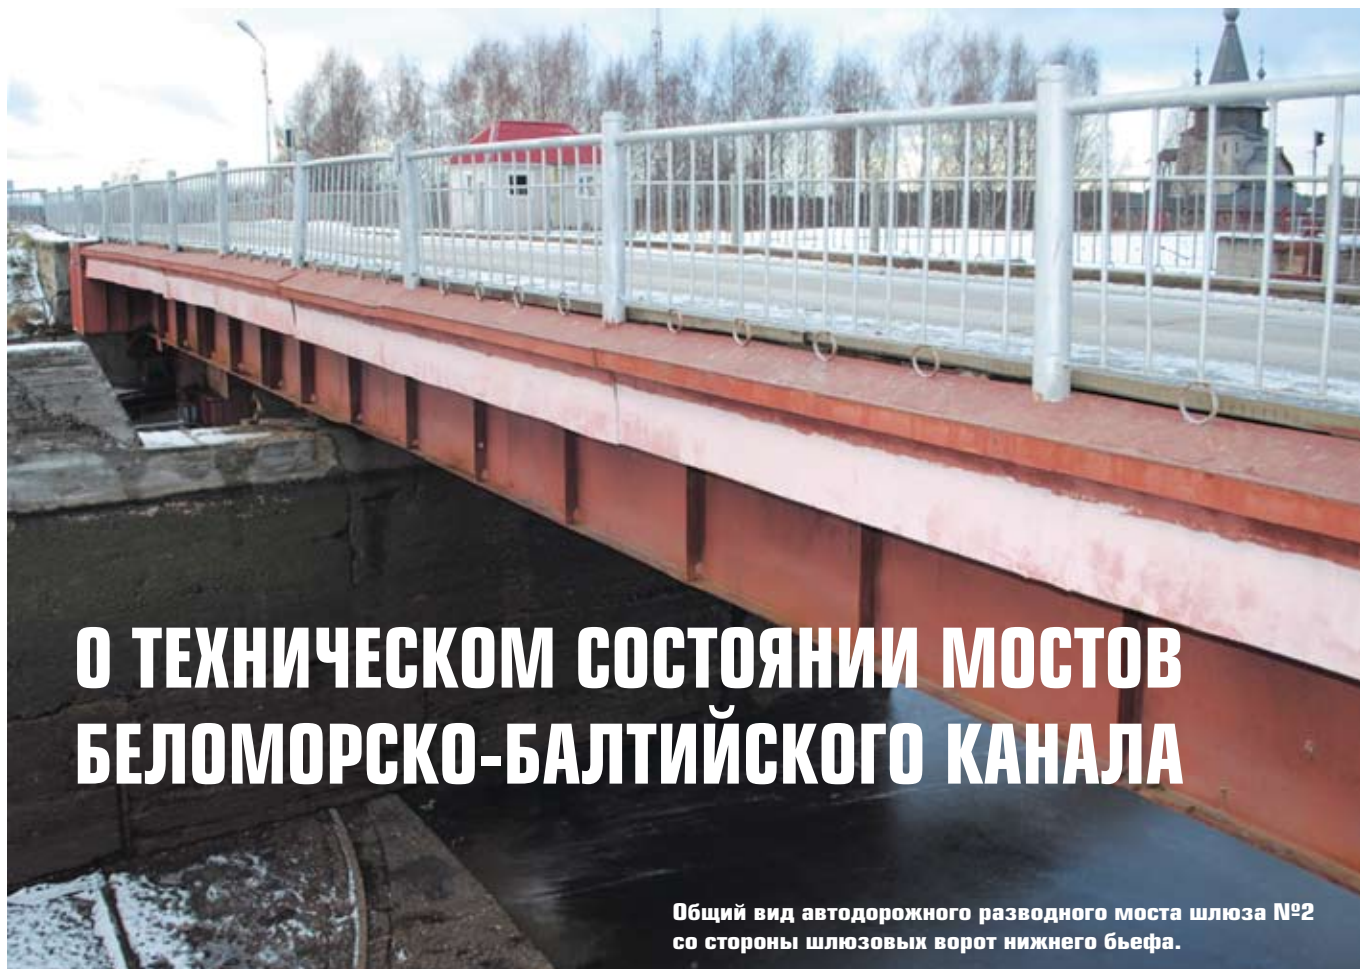
Общий вид автодорожного разводного моста шлюза №2 со стороны шлюзовых ворот нижнего бьефа.

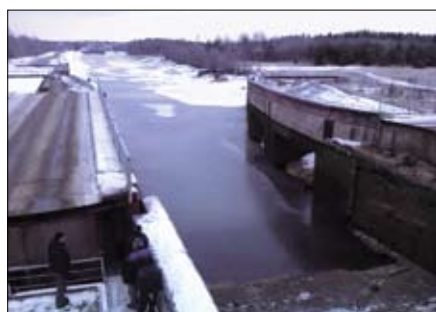
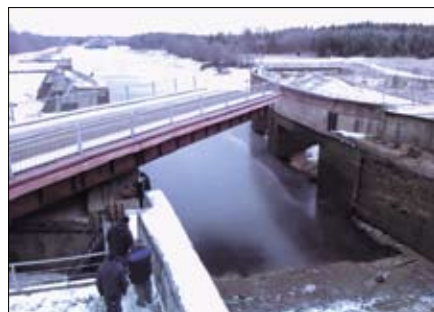
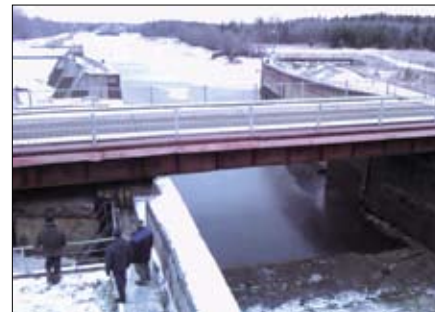
Наводка моста осуществляется поворотом пролетного строения на 90°

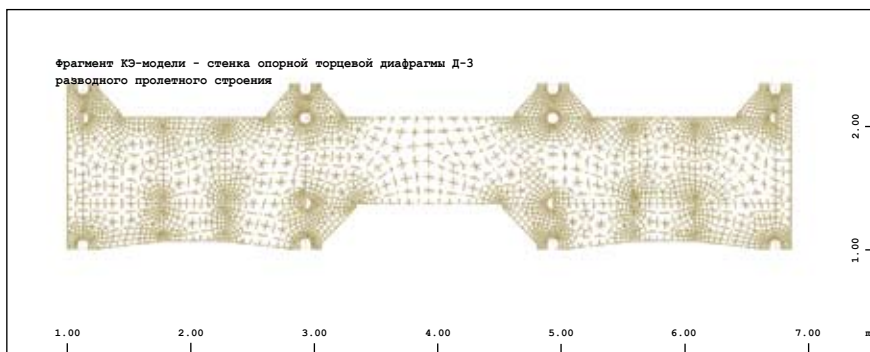
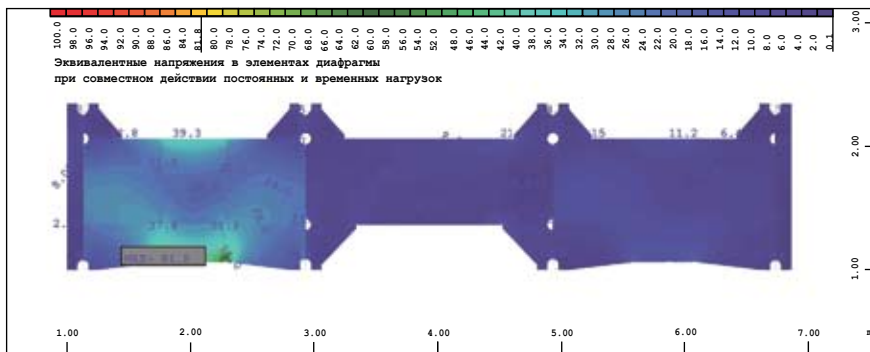
Результаты анализа конечно-элементной модели опорной торцевой диафрагмы Д-3 с учетом коррозионного износа стенок.

износа вызывало опасения. Модели диафрагм и участков главных балок были построены из конечных элементов — оболочек с учетом данных визуального осмотра, обмеров и ультразвуковой толщинометрии. Расчет устойчивости элементов с заданными параметрами повреждений (деформации, коррозионные повреждения) стенок и ребер производился по деформированной схеме.

Расчетом было показано, что, несмотря на значительный коррозионный износ стенок главных балок, опорных диафрагм, их несущая способность достаточна для безопасной эксплуатации моста, а неудовлетворительное техническое состояние этих элементов определяется, в основном, критериями долговечности.
